## **RAPPORT 2006/10**

### **STRÖMARÅN**

#### **Biotopkartering med inriktning på vandringshinder och kräft- biotoper**

Joel Berglund

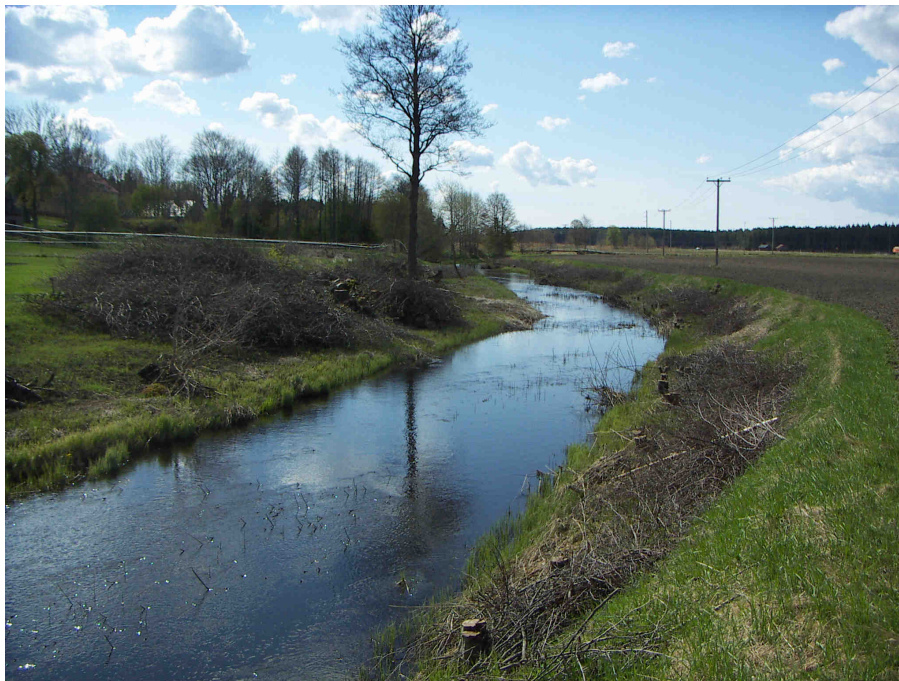
**Foto 1.** Sträcka vid Österänge. Här har sly nyligen röjts längs vattendraget. Det hade troligen varit positivt för vattenmiljön om i alla fall vissa av alarna fått vara kvar.

Denna sträcka behöver framförallt utökade skyddszoner mot omgivande jordbruksmark. Träd bör släppas upp längs ån för att öka skuggningen och minska igenväxningen av ån. Rensningar bör begränsas i framtiden. Längs den sträcka som nyligen röjts vid Österänge bör man låta slyn växa upp och gärna låta vissa alar skjuta i höjden. Specifika åtgärder för kärnområdet diskuteras under avsnittet *Kärnområden för kräftor*.

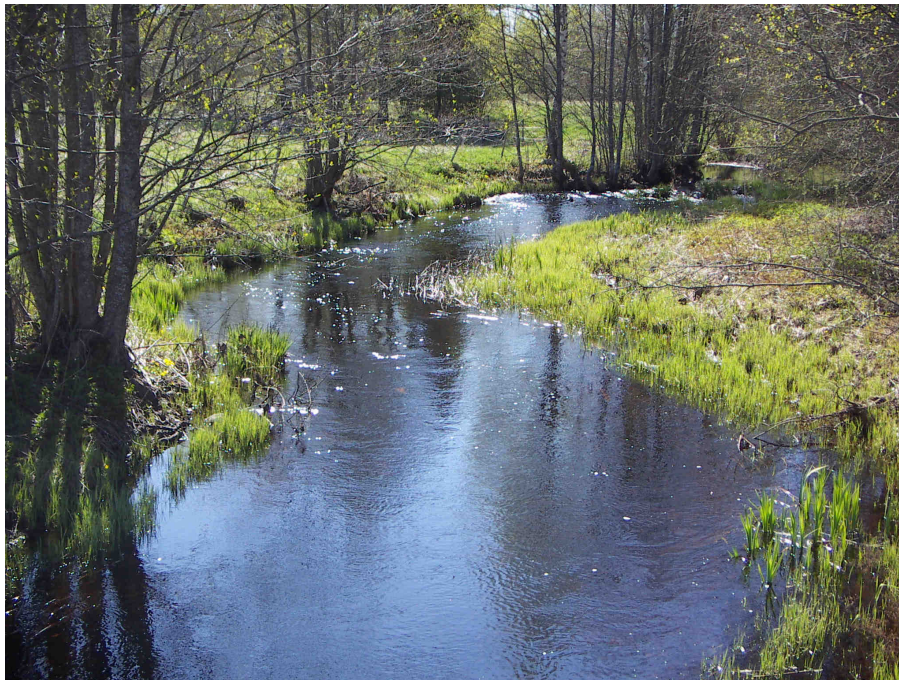
**Foto 2.**

Stäcka vid Åkerby. Ån slingrar sig och är väl beskuggad.

Denna del av ån är den som har störst andel naturliga markslag, skuggningen är även den mycket god. Åtgärder på denna sträcka gäller kortare delar. På sträckan från badplatsen och några hundra meter uppströms kan sten placeras ut i strömmen för att skapa mer variation. Dammen *Lundbergsdammen* bör åtgärdas. Rensningarna på de övre delarna bör upphöra eller göras mer skonsamt. Åkerbydammens reglering bör göras så att bildningen av svavelväte blir minimal.

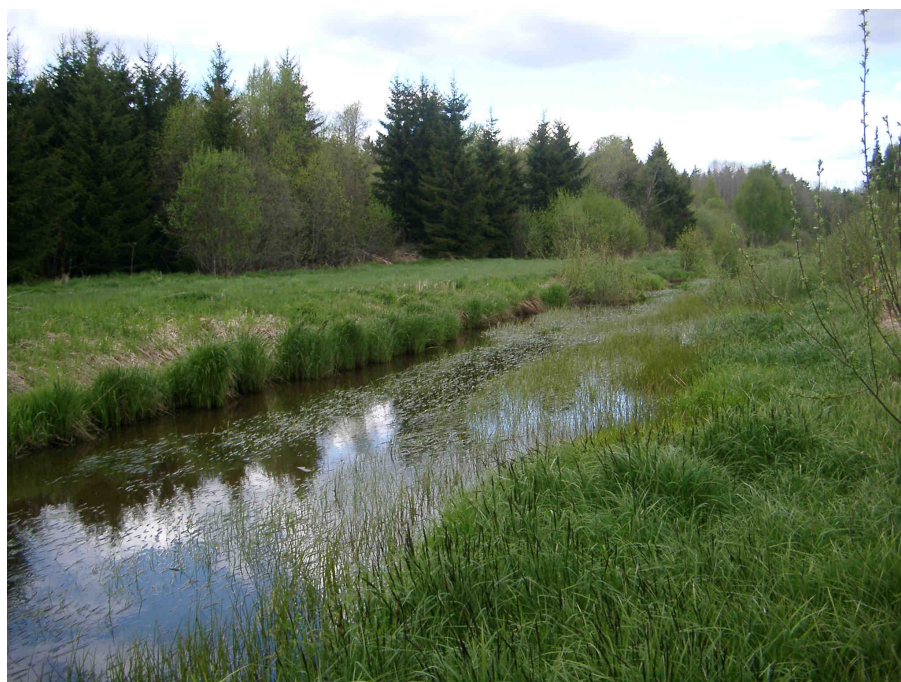
**Foto 3.** Den omgrävda delen av ån mellan Orsbo och Ermundbobro.

Flottningsrännan bör läggas igen vid kraftledningen så att vattnet kan återta den gamla meandrande fåran. Möjligen behöver den gamla fåran rensas en bit då den växt igen kraftigt i de övre delarna. Det är viktigt att massorna som grävs upp inte vallar in ån då dessa kan hindra flödet i våtmarken.

Den del av ån som ligger uppströms bron vid Orsbo bör ledas tillbaka i sin gamla fåra. Är detta ej möjligt bör den söndergrävda nacken just uppströms bron vid Orsbo återskapas. Detsamma gäller sträckan just nedströms Ermundbobro där stenar och grus bör placeras tillbaka på sträckan. Se avsnittet *Kärnområden för kräftor*.

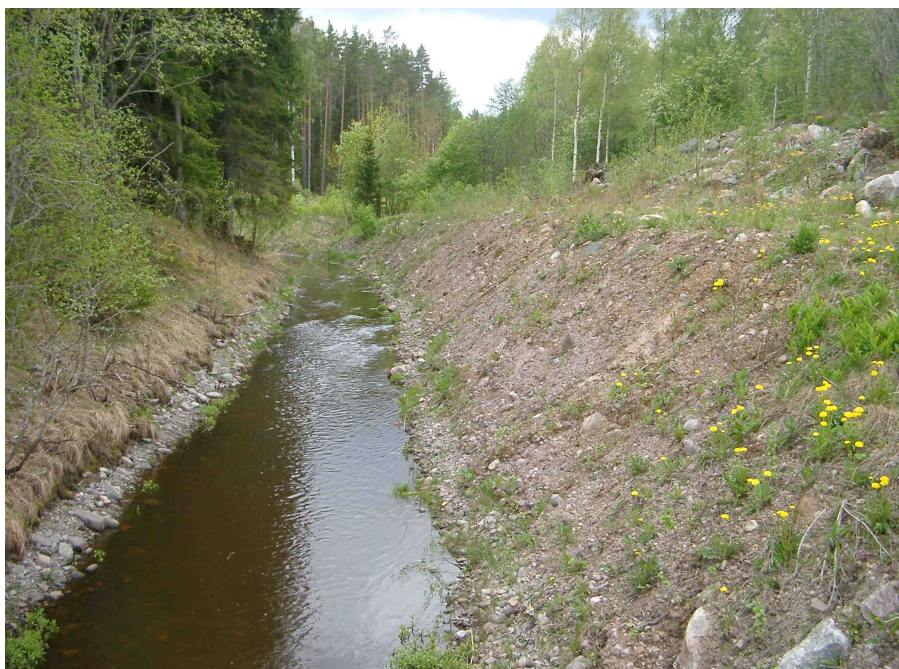
**Foto 4.**  
Vy över den nya  
fåran vid  
Ermundbo-brottet.  
Sträckan har  
troligen rensats  
/fördjupats  
ytterligare relativt  
nyligen.

Rensningarna bör minska kraftigt eller göras med betydligt mycket mera hänsyn till vattenmiljön. Vad det gäller åns nya sträckning vid Ermundbo skulle det mest önskvärda vara att låta ån gå i sin gamla naturliga fåra. Är detta inte möjligt bör man skapa ett mer slingrande lopp hos den konstgjorda fåran. På de delar av sträckan som har stenbotten, t.ex. vid platsen

för foto 4, kan djupare höljor skapas. Bredden och djupet kan varieras så att en mer varierad miljö skapas. En flikig strandkontur ger bättre förutsättningar för en levande vattenmiljö. Utplacering av strömkoncentratorer (se avsnittet *Biotopvård*) och konstgjorda nackar bör även det kunna skapa bättre förutsättningar för kräftor.

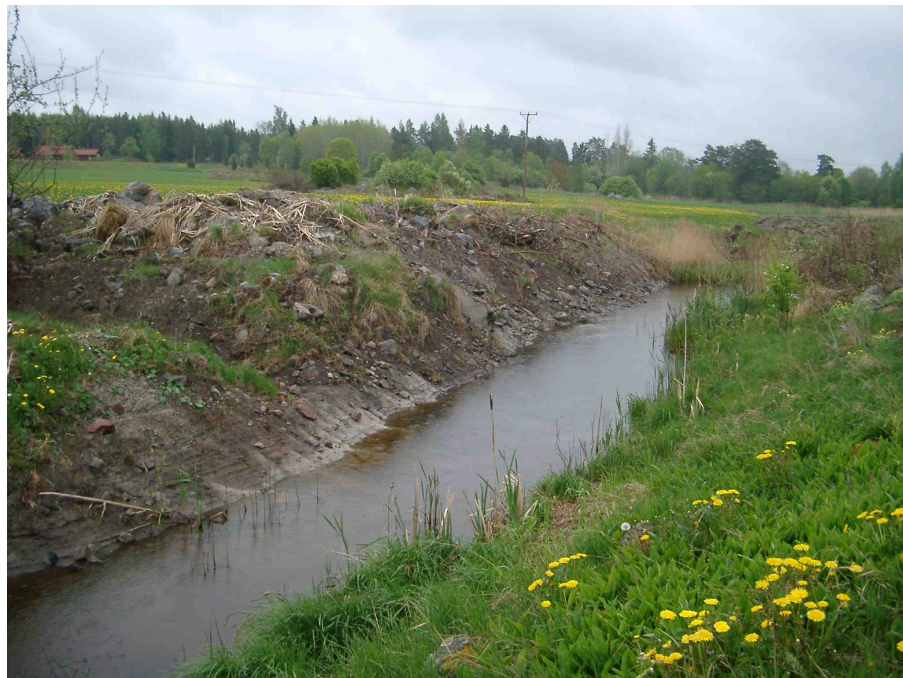
**Foto 5.**  
Kraftig rensning  
nedströms  
Hillebola. Stora  
mängder sten, lera  
och grus har  
grävts upp ur  
vattendraget. Lagg  
märke till att diket,  
till vänster i bild,  
mynnar en  
halvmeter över  
nuvarande  
vattenyta.

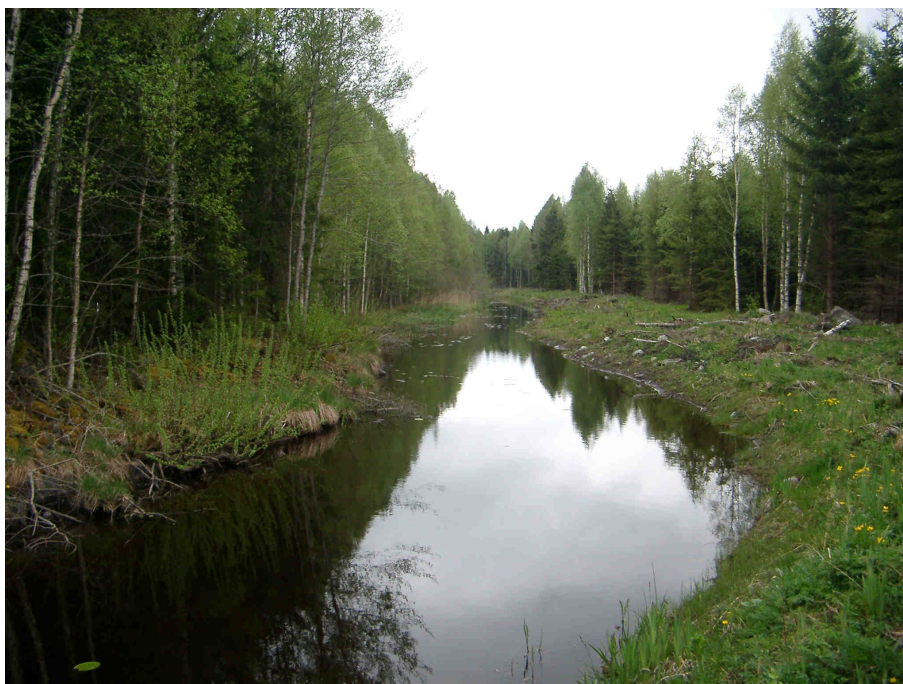
**Foto 6.** Sträckan uppströms Hillebola är nyligen hårt rensad. Stranden till höger i bild utgörs till stor del av rensningsmassor.

På denna sträcka finns det en tydlig åtgärd - upphöra med eller begränsa rensningarna. För att minska behovet av att rensa, eller i vart fall slippa rensa så ofta, kan man se till att beskoga strandkanten. Begränsas ljusinsläppet kan inga täta bestånd av vattenväxter överleva och man slipper rensa lika ofta. Dämmet vid Hillebola och Strömaren kan åtgärdas, se under rubriken *Dammar*.
