## **RAPPORT 2006/10**

### **STRÖMARÅN**

#### **Biotopkartering med inriktning på vandringshinder och kräft- biotoper**

Joel Berglund

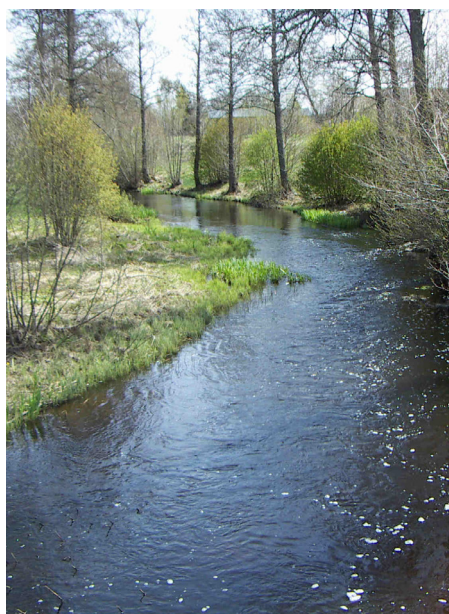
Strömarån nedströms dammen Skärplinge, Joel Berglund

Lokalen skuggas relativt väl av en ridå med träd (se omslagsfoto). Botten domineras av sten och grus även om de nedre delarna har hög andel lerbotten. De nedre delarna är också relativt beväxta med säv, vass och igelknopp. Ett djupare parti finns just nedströms dammen där det stod mycket fisk vid besökstillfället i början av maj.

Denna sträcka är inte i speciellt stort behov av åtgärder annat än de som diskuteras under avsnittet *Generella åtgärder*. Det är framförallt "icke åtgärder" som kommer på fråga d.v.s. att låta vattendraget sköta sig själv.

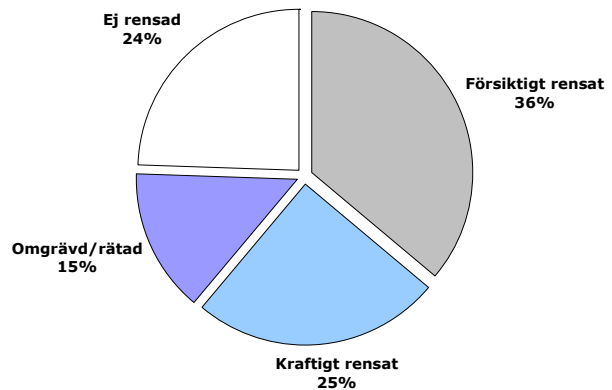
**Figur 2.** Delsträckor av Strömarån i de olika kategorierna; "Ej rensad", "Försiktigt rensat", "Kraftigt rensat" och "Omgrävd/rätad".

Fysisk påverkan på vattendraget är stor och endast en fjärdedel vattendraget anses vara helt utan synliga rensningar. 36 % av ån är försiktigt rensad, 25 % kraftigt rensad och 15 % av är omgrävd (figur 2).
